Zátěžová zkouška mostu silnice II/247 Litoměřice přivaděče
k průmyslové zóně Prosmyky I.část

Load Test of Bridge on the Road II/247 Litoměřice Conduit to the
Industrial Area Prosmyky I. Part.

Diplomová práce

V diplomové práci je řešena statická zátěžová zkouška mostu SO 204 přes řeku Labe v Litoměřicích. Měření se skládá z přípravných prací na mostě a v jeho okolí a ze zjišťování výšek sledovacích bodů. Metody použité pro zaměření svislých posunů byly přesná geometrická nivelace a měření soustavou inkrementálních snímačů. Pomocí těchto metod byly měřeny svislé posuny jednotlivých výškových sledovacích bodů na mostní konstrukci. Svislé posuny na sledovacích bodech při různých způsobech zatížení jsou uspořádány v tabulkách a grafech. Na základě výsledků měření byl most uveden do trvalého provozu.

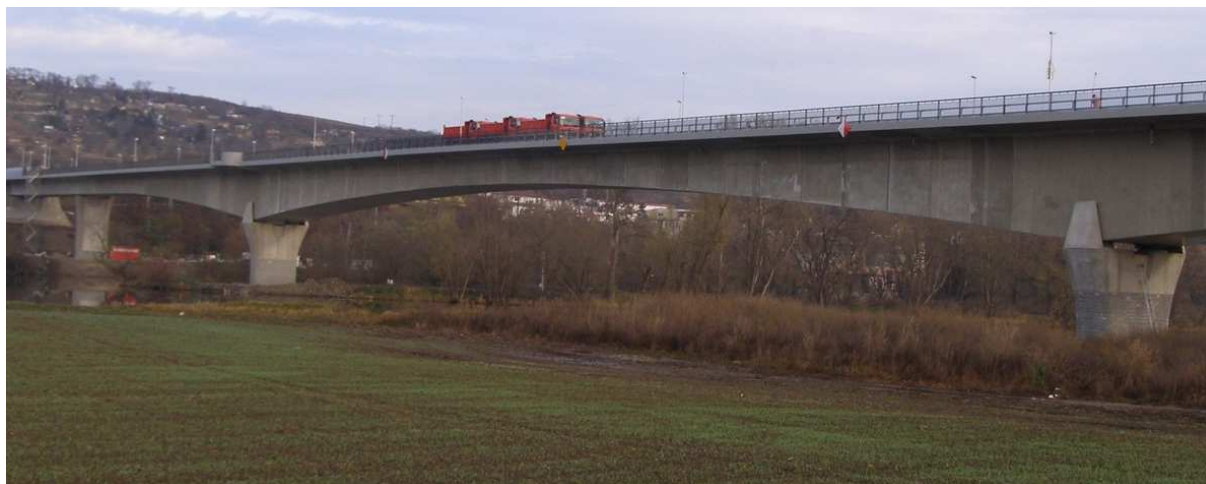
Obr. č.2 Zatěžovaný most

Konstrukčně se jedná o komorový most z předpjatého betonu s horní mostovkou. Délka nosné konstrukce je 584,50 m a celková délka činí 607,90 m. Most je řešen jako spojitý nosník o sedmi polích a má dva jízdní pruhy. V místě přemostění řeka sestává ze dvou říčních ramen – hlavního ramene s plavební dráhou a slepého bočního ramene. Založení mostu je hlubinné na velkopřůměrových vrtaných pilotách. Spodní stavba je tvořena soustavou stěnových pilířů a opěr. Opěry i pilíře jsou železobetonové. Výšky pilířů se pohybují od 5,1 m do 13,1 m. Šířka nosné konstrukce se mění od 14,5 m do 17,5 m a celková šířka mostu se pohybuje od 15,0 m do 18,0 m. Na okrajích mostu jsou umístěna zábradelní svodidla. Na levé mostní římse, kde je vedena cyklostezka, je zábradlí. V poli č.7 je zábradlí nahrazeno protihlukovou stěnou, která slouží k zamezení nebezpečného dotyku nad tratí ČD. Na pravé římse je umístěna protihluková stěna po celé délce. Protihluková stěna plní také funkci zábradlí. [11]

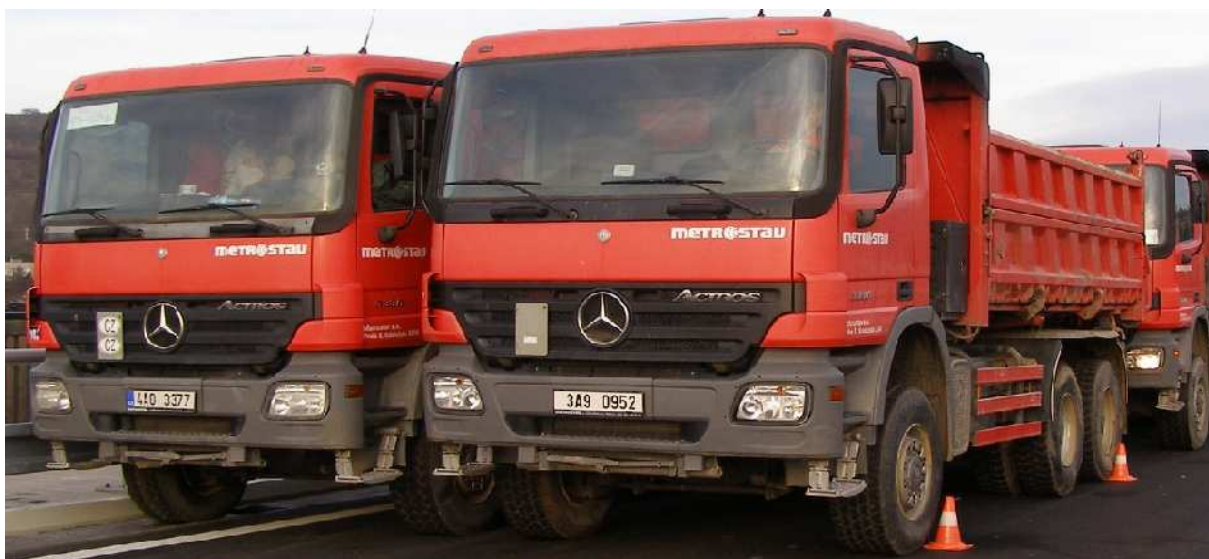
Obrázek č.4 Zátěžovací vozidla Mercedes Actros 3336

Pro statickou zátěžovou zkoušku lze užít zátěží různého druhu, které jsou k dispozici [5]. Zkušební zatížení bylo tvořeno sestavou čtyř, šesti nebo devíti třinápravových vozidel MERCEDES Actros 3336 o celkové hmotnosti jednoho vozidla 25 tun. Přesné váhy jednotlivých vozů byly popsány na váhových lístcích (obr.č.5). Tyto hmotnosti byly zjištěny při nakládání a následném vážení vozidel. Původně se předpokládalo použití vozidel TATRA 815 (použitá vozidla jsou ale delší a mají jiné rozvory náprav). Vzhledem k mírně jiné technické stavbě vozidel MERCEDES Actros 3336 a s ohledem na technické podmínky geodetického měření bylo nezbytné upravit polohu vozidel.

Vozidla byla naváděna na most statikem a ten také rozhodl o změně polohy a přepočítal změny v podélném zatížení. Poloha byla změněna tak, že zadní náprava středního vozidla zůstala v předepsané poloze a došlo k odsunutí předního a zadního vozidla, při zachování minimálních rozestupů mezi vozidly. Ty musely zůstat takové, aby byl umožněn přístup a viditelnost na geodetické body. Poloha vozidel v příčném směru byla dodržena s tolerancí 50mm.

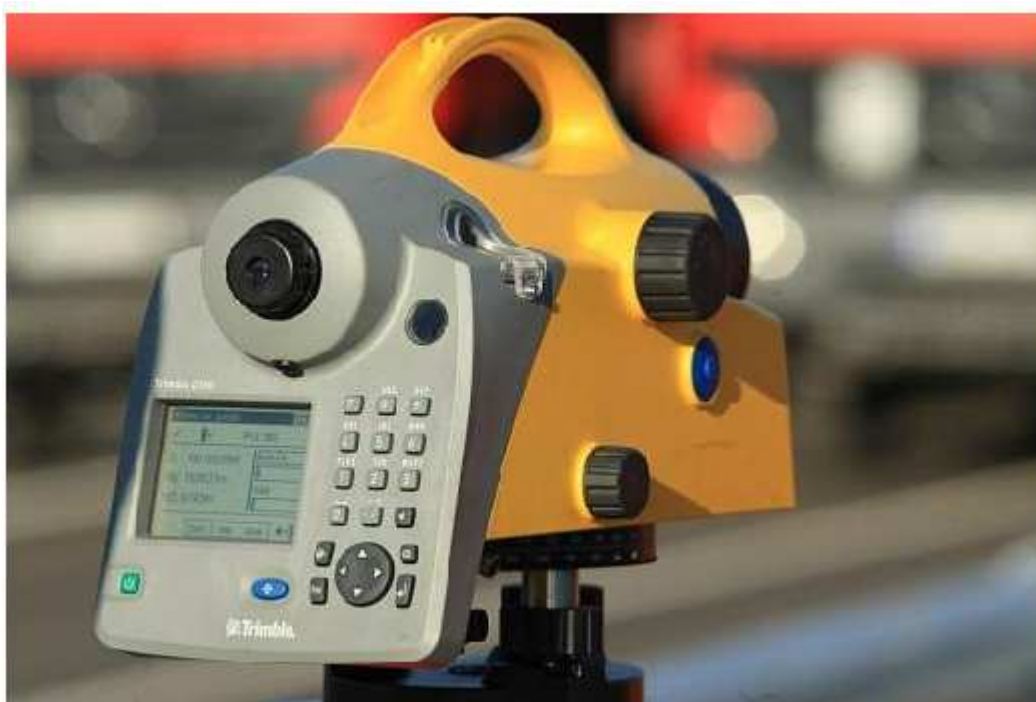
Obr. č.10 Nivelační přístroj Trimble DiNi

Krabicová libela: $8'/2\text{mm}$

Interní paměť: 30000 záznamů

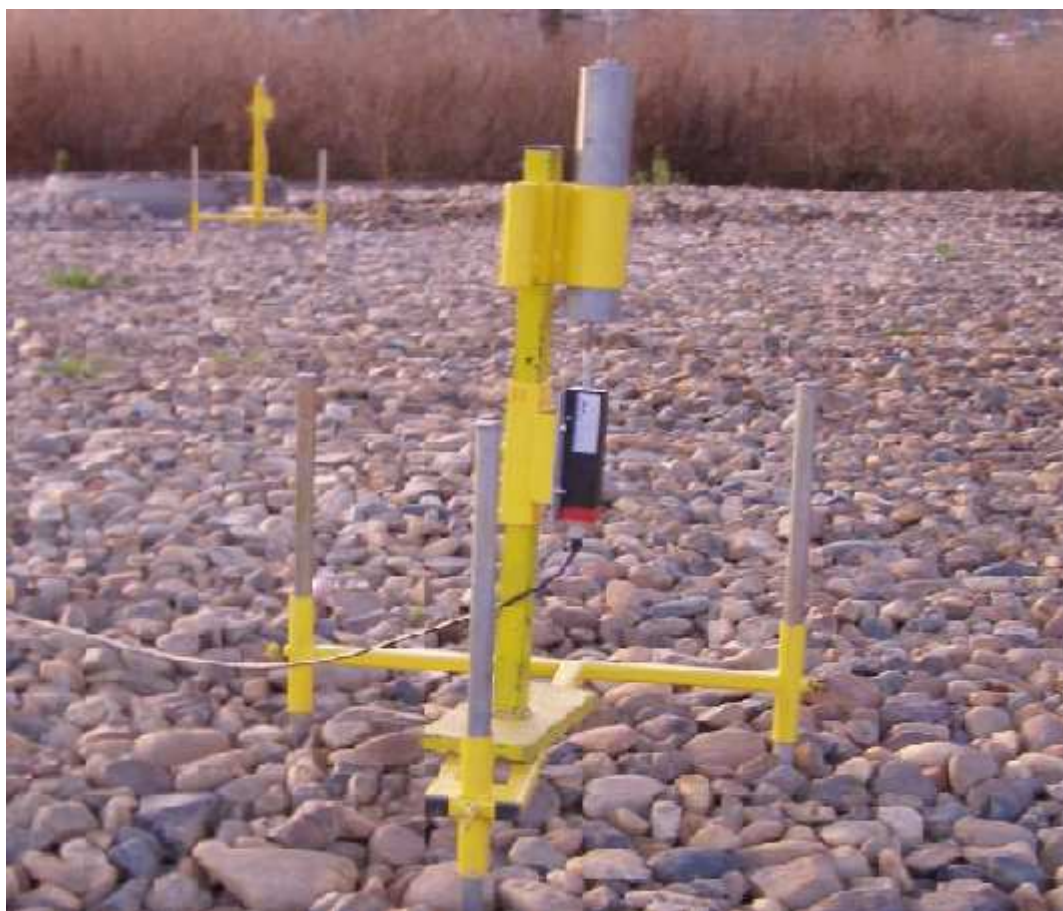
Obr. 14 SIS

Svislý průhyb nosné konstrukce byl měřen zdola, a to pro zátěžové stavy 1 až 4. Měření bylo uskutečněno pomocí měřicí soupravy I-04 firmy KIK s.r.o. s měřicími čidly LARM MS 50/131. Přenos deformací na jednotlivé snímače byl zajištěn pomocí závěsů z invarových strun FeNi 36 o průměru 0,5mm. Struny byly zatíženy olovnicí o hmotnosti 4kg. Celá souprava se skládá z čidel osazených do stojanů firmy Preisler. Čidla jsou přes převodníky spojena s přenosným počítačem. Ten je vybaven programem Monitor pro odečítání a převod dat. Pro měření deformací byl zvolen časový interval 5 minut. Maximální měřicí schopnost použitých snímačů je 0,01mm. Přičemž rozšířená nejistota měření je 0,02mm. [9]

Pole číslo 2 a 4 bylo měřeno negeodetickou metodou. A to z důvodu větší přesnosti použitého měření a příznivých podmínek pro toto měření. Hlavní podmínkou pro použití soustavy inkrementálních snímačů je možnost umístit měřicí přístroj pod mostní konstrukci.
